東海道新幹線 豊橋駅～三河安城駅間における保守用車脱線の原因と対策について

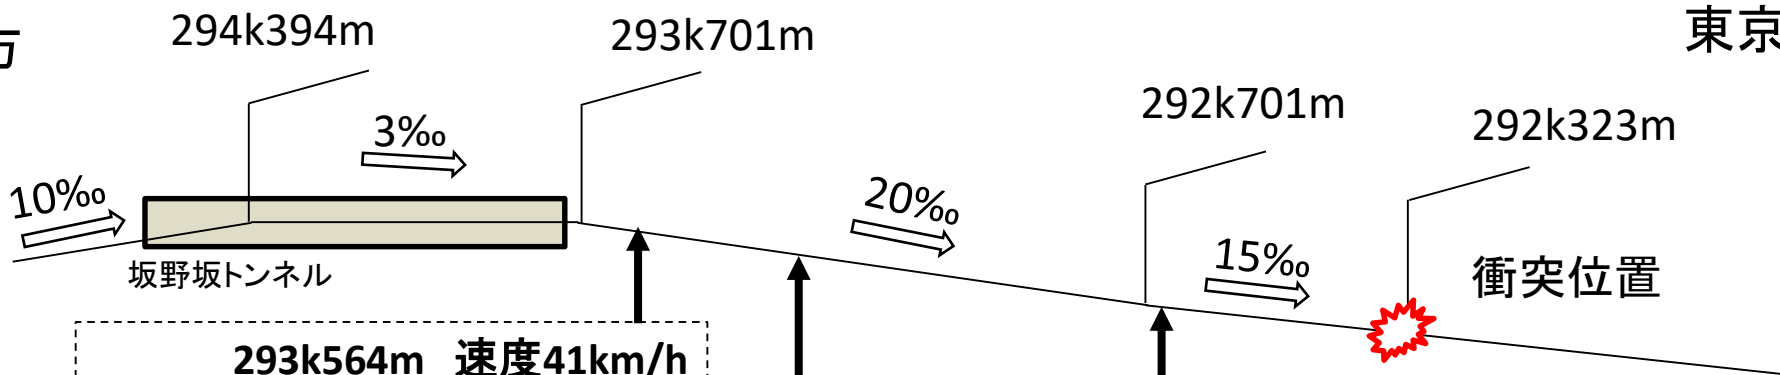
事故当日の状況

2024年7月22日3時37分、豊橋駅～三河安城駅間上り線において、東京方の豊橋保守基地に向かう途中の保守用車（碎石運搬散布車編成）が、合流するために待機していた別の保守用車（マルチプルタイタンパ（以下、マルチタイという。））に衝突し、碎石運搬散布車編成及びマルチタイの一部の車軸が脱線しました【別紙1】。

293k564m 速度41km/h
運転者によるブレーキかけ始め

293k076m 速度46km/h
運転者による非常ブレーキ

292k697m 速度46km/h
追突防止装置による非常ブレーキ

[軌道モーターカー × 2両]
(ブレーキは異常なし)

[碎石運搬散布車 × 6両]
(事故後の測定では3両にブレーキに異常)
※残りの3両は測定不能

[軌道モーターカー × 1両]
(ブレーキは異常なし)

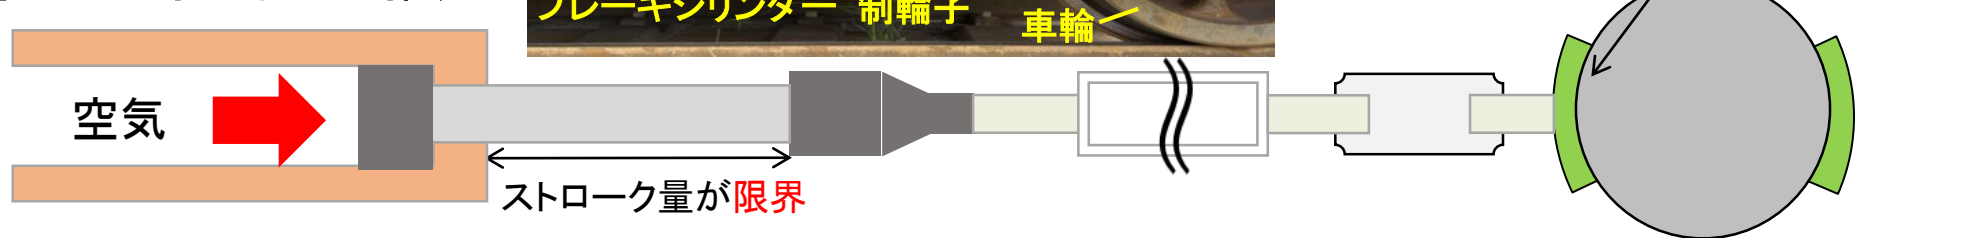
○事故当時の状態 (推定)

軌道モーターカーに牽引された6両の碎石運搬散布車のうち少なくとも3両（※1）について、ブレーキ力が大きく低下した状態で走行していました。このため東海道新幹線では最大となる20%のり急こう配区間において十分に減速することができませんでした。なお、軌道モーターカーのブレーキ力に異常はありませんでした。

ストローク量が限界になり、ブレーキの効きが大きく低下

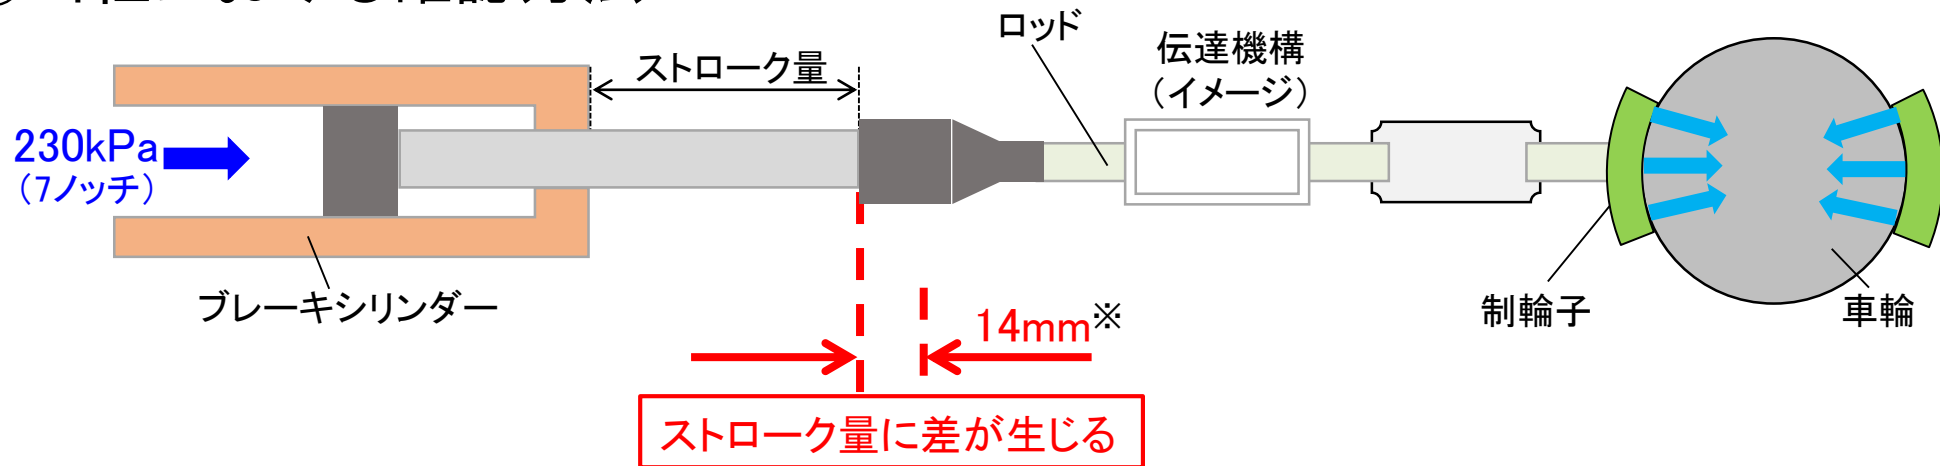
①当社における確認方法

ストローク量を確認する際、最大圧力でブレーキをかけた状態で行うという保守用車メーカー想定の確認方法を採っていなかったため14mm程度の誤差が生じた。

- （1）ストローク量確認時は最大圧力でブレーキをかけること、ストローク量は数値で確認することを、調整要否を判定する基準値とともにマニュアル等に明文化します。また、その内容を関係する全ての保守用車従事者に教育します。
- （2）要調整範囲に入った後の運用方法が不明確であったことから、仕業点検時にストローク量の要調整範囲に入ったことを確認した場合は、ストローク量の調整が完了するまでは当該の保守用車を使用しない運用とします。
- （3）保守用車の使用について、全ての保守用車従事者に対するルール遵守の再徹底、及び履行状況の確認を行ってまいります。

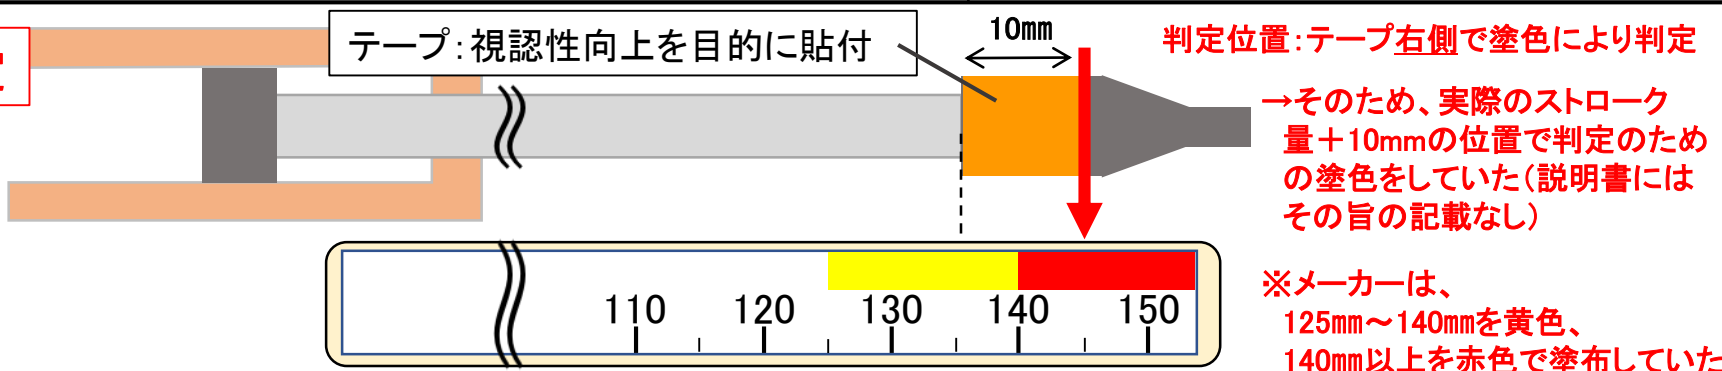
メーカーの想定

「使用限界は130mmとなっていますので、ストローク長さが120mm近くになりましたら、再調整が必要です」

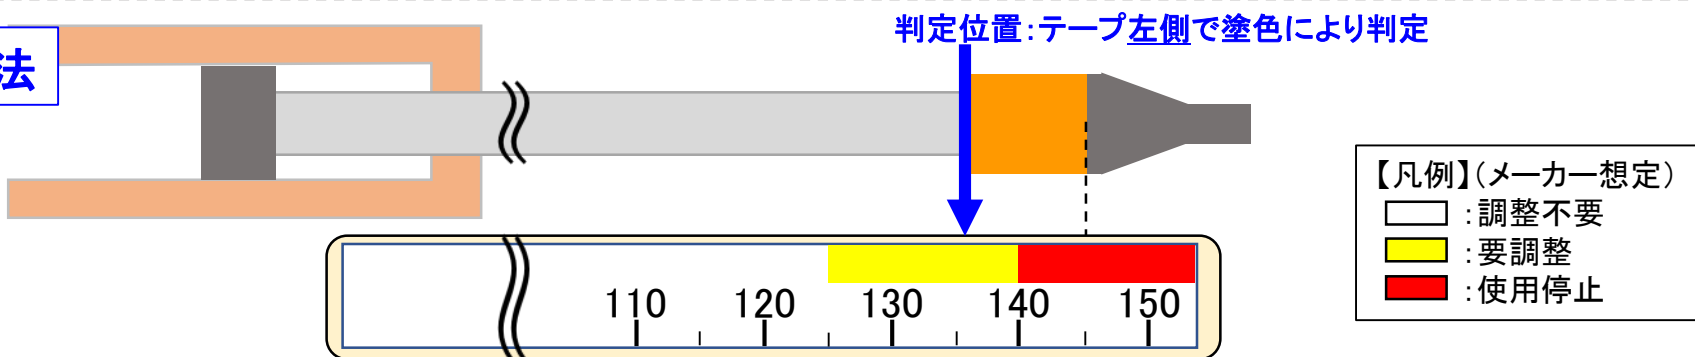
当社の判定方法

判定位置の認識が異なり、テープ左端で色を見た結果、10mmの誤差が生じた。

⇒理由(1)と(2)の合計により、ストローク量を24mm程度過小評価した。
